Bērnu laukuma Pēc-Uzstādīšanas pārbaudes PĀRSKATS

| <u>Objekta nosaukums</u> Zaļenieku šūpoļu parks | | <u>Pasūtījums</u> 2024/p-124 |
| ID411/24-PU/Zaļenieki | 08.11.2024. 13:05 | |

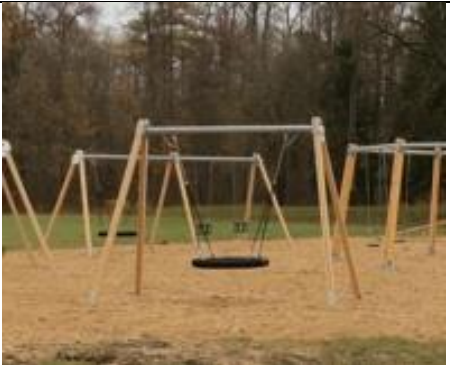
| Aprīkojums # | #1 | |

| Aprīkojuma apraksts | Groza šūpoles | |

| Ierīču Skaitis | Ierīču TIPS | Iesprūšana | | | | Apdare | Struktūra | Drošības zona | Platformas Kritiena aizsardzība | Citas piezīmes |
|---|---|---|---|---|---|---|---|---|---|---|
| 1 | A | Labi | Labi | Labi | Labi | Labi | Labi | Labi | n/a | - |

Ierīcei ir pārbaudīti iesprūšanas riski galvai, kaklam, pirkstiem, apģērbam. Apsēkota ierīces apdare un struktūra, pārbaudīta ierīces drošības zona un kritiena aizsardzība. Defekti vai neatbilstības nav atklātas.

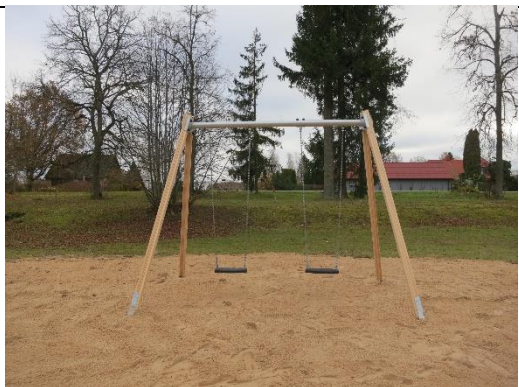
| Aprīkojums # | #4 | |

| Aprīkojuma apraksts | Divvietīgas šūpoles | |

| Ierīču Skaitis | Ierīču TIPS | Iesprūšana | | | | Apdare | Struktūra | Drošības zona | Platformas Kritiena aizsardzība | Citas piezīmes |
|---|---|---|---|---|---|---|---|---|---|---|
| 1 | A | Labi | Labi | Labi | Labi | Labi | Labi | Labi | n/a | Nav ražotāja marķējums |

Ierīcei ir pārbaudīti iesprūšanas riski galvai, kaklam, pirkstiem, apģērbam. Apsekota ierīces apdare un struktūra, pārbaudīta ierīces drošības zona un kritiena aizsardzība. Defekti vai neatbilstības nav atklātas.

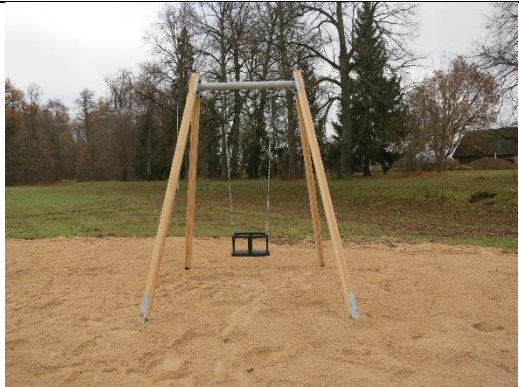
| Aprīkojums # | #5 | |

| Aprīkojuma apraksts | Mazuļu šūpoles | |

| Ierīču Skaitis | Ierīču TIPS | Iesprūšana | | | | Apdare | Struktūra | Drošības zona | Platformas Kritiena aizsardzība | Citas piezīmes |
|---|---|---|---|---|---|---|---|---|---|---|
| 1 | A | Labi | Labi | Labi | Labi | Labi | Labi | Labi | n/a | - |

Ierīcei ir pārbaudīti iesprūšanas riski galvai, kaklam, pirkstiem, apģērbam. Apsēkota ierīces apdare un struktūra, pārbaudīta ierīces drošības zona un kritiena aizsardzība. Defekti vai neatbilstības nav atklātas.

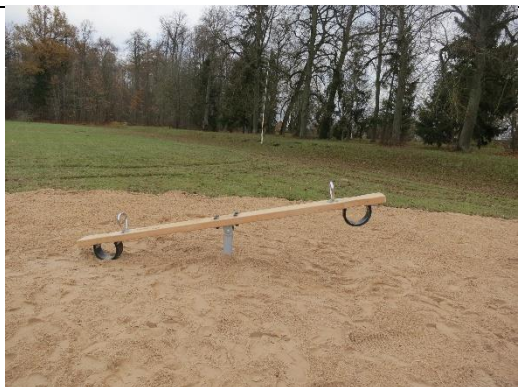
| Aprīkojums # | #6 | |

| Aprīkojuma apraksts | Līdzsvara balansieris | |

| Ierīču Skaitis | Ierīču TIPS | Iesprūšana | | | | Apdare | Struktūra | Drošības zona | Platformas Kritiena aizsardzība | Citas piezīmes |
|---|---|---|---|---|---|---|---|---|---|---|
| 1 | A | Labi | Labi | Labi | Labi | Labi | Labi | Labi | n/a | - |

Ierīcei ir pārbaudīti iesprūšanas riski galvai, kaklam, pirkstiem, apģērbam. Apsēkota ierīces apdare un struktūra, pārbaudīta ierīces drošības zona un kritiena aizsardzība. Defekti vai neatbilstības nav atklātas.
